## **EKSPERTYZA TECHNICZNA**

**ISTNIEJĄCYCH BUDYNKÓW GOSTYNIŃSKIEGO CENTRUM  
EDUKACYJNEGO (BUDYNEK INTERNATU I BUDYNEK ŁĄCZNIKA)  
ZWIĄZANA Z NADBUDOWĄ I ZMIANĄ KONSTRUKCJI DACHU NA  
TYCH BUDYNKACH, PRZEWIDZIANEJ DO REALIZACJI NA  
DZIAŁCE O NUMERZE EWIDENCYJNYM GRUNTÓW 4238/4 W  
MIEJSCOWOŚCI SGOSTYNIN UL. SPOLNA 39,  
GMINA MIASTO GOSTYNIN  
STWIERDZAJĄCA STAN BEZPIECZEŃSTWA I PRZYDATNOŚĆ  
DO UŻYTKOWANIA BUDYNKU**

Powiat Gostyniński  
09-500 Gostynin  
ul. Dmowskiego 13

**Płock 10 sierpień 2018 rok**

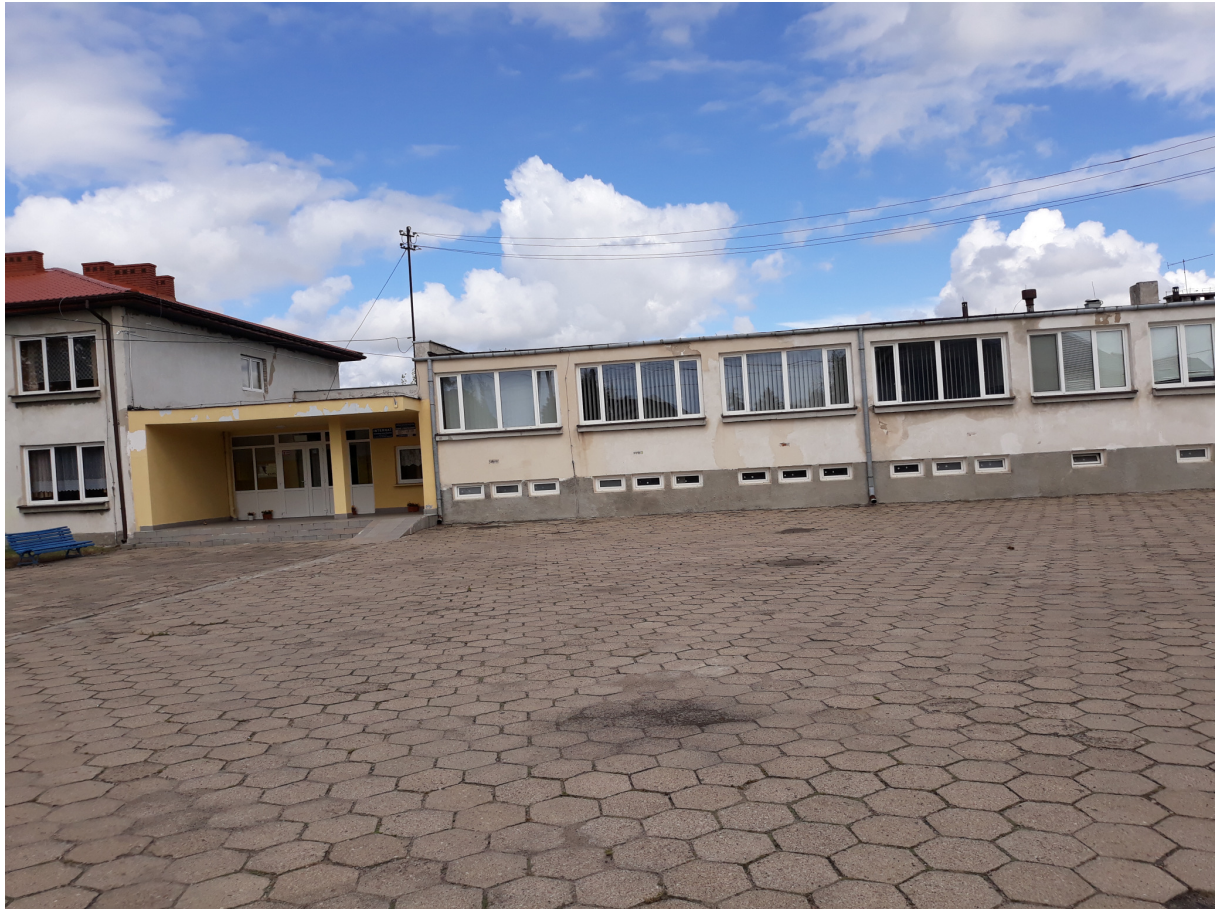
Zdj. nr 1 budynek internatu od strony zachodniej

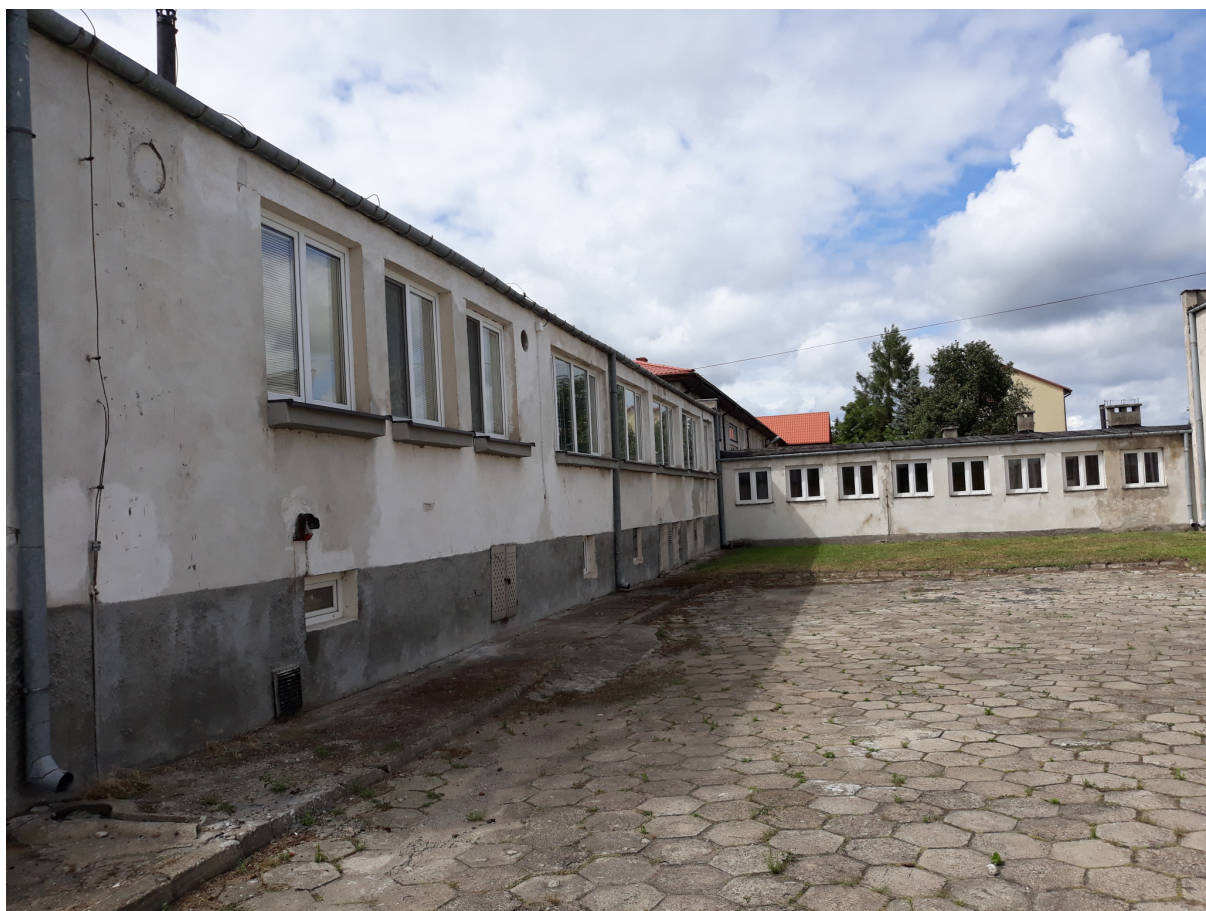
Zdj. nr 2 budynek internatu od strony wschodniej i budynek łącznika od strony południowej.

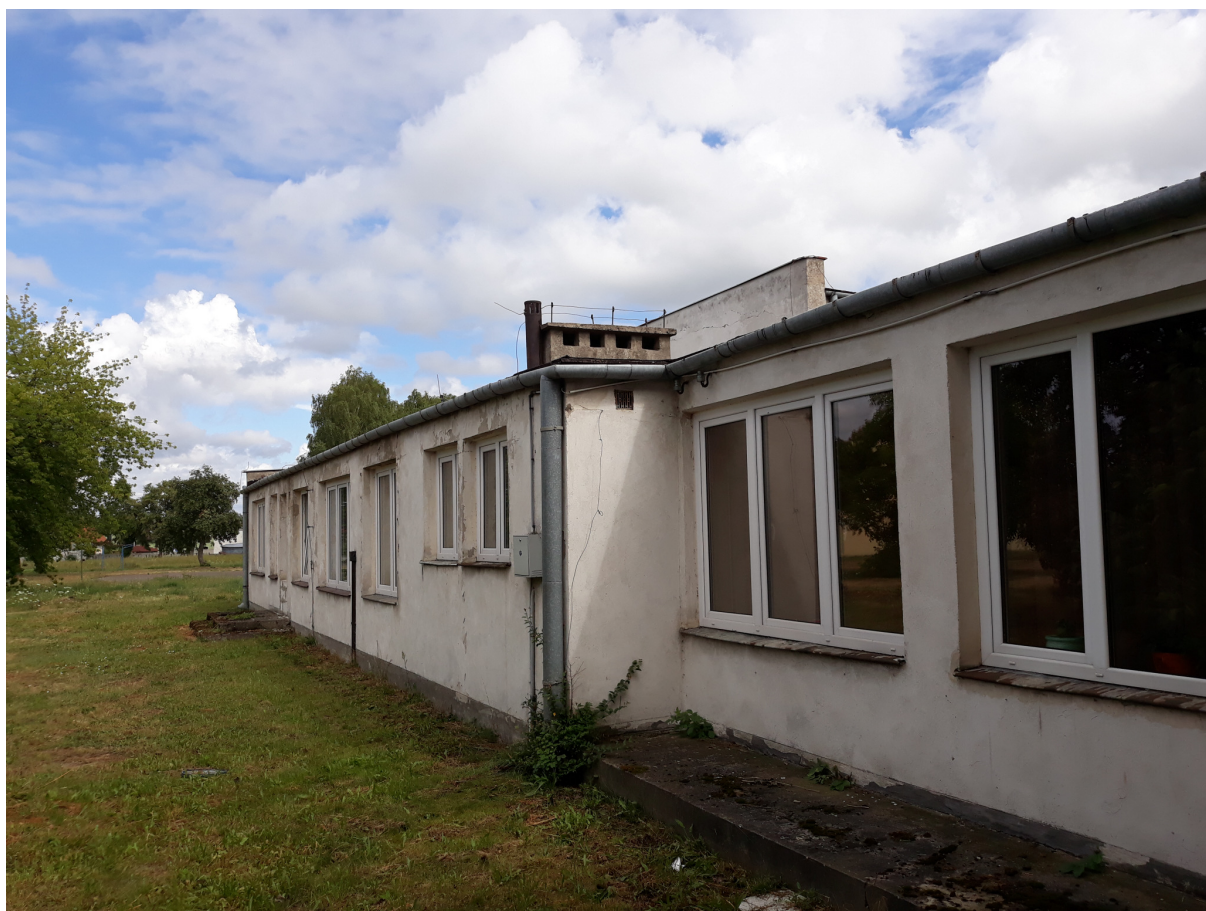
Zdj. nr 3 budynek łącznika od strony północnej.

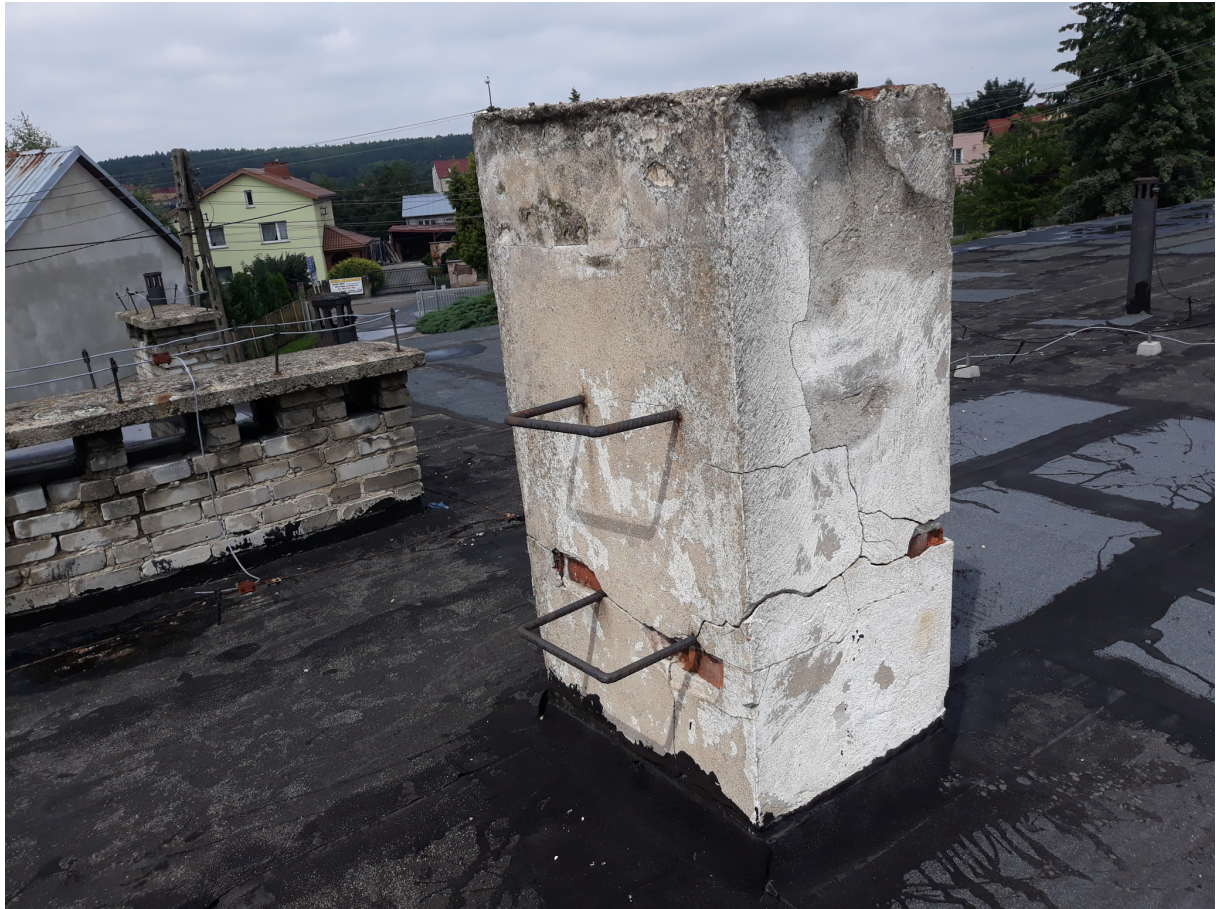
W wyniku oględzin stwierdzono, że istniejące kominy ponad dachem wykazują liczne uszkodzenia, między innymi : liczne i duże ubytki tynków, zaprawy w spoinach, tynki odspojone , mocno spękane i zwietrzałe, rozwarstwione i spękane głowice kominów, czapki kominów spękane.

Liczne spękania i pęknięcia kominów ponad dachem, niepełne i wykruszone spoiny – mocno zwietrzała zaprawa spoinach, ubytki cegieł, cegły miejscowo zlasowane i rozwarstwione.

Zdj. nr 4 kominy wentylacyjne i dymowy na budynku internatu.

Biorąc pod uwagę powyższe stwierdza się konieczność rozebrania istniejących kominów w części ponad dachem.

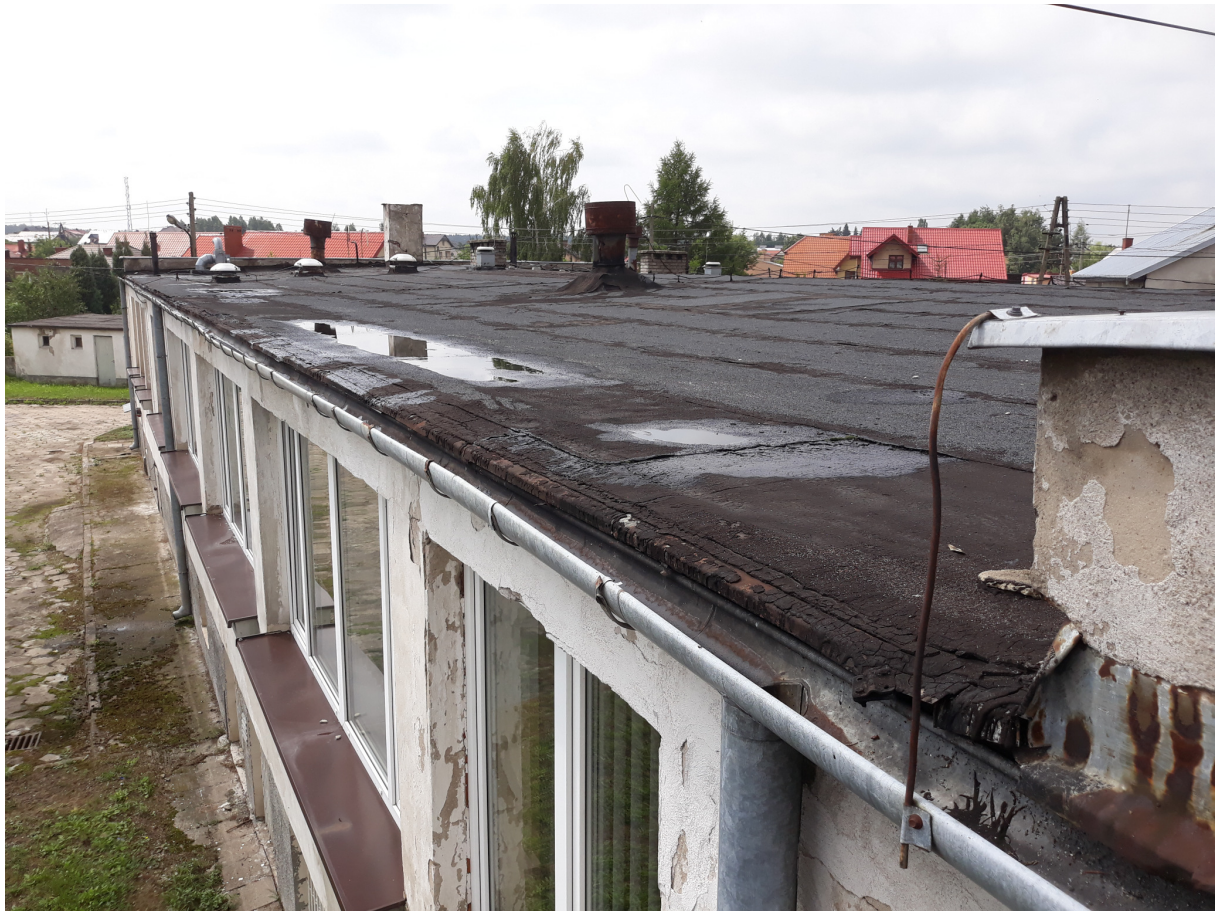
Stropodach pod wpływem czynników atmosferycznych oraz upływu lat utracił swoje właściwości i jest nieszczelny. Papa wykazuje duże zużycie naturalne. W trakcie oględzin powierzchni dachu stwierdzono liczne uszkodzenia, załamania, pęknięcia i nieszczelności papy. Stwierdzono duże zużycie obróbek

blacharskich w wyniku korozji chemicznej. W pomieszczeniach budynku zaobserwowano liczne zacieki i ślady po zalewaniu ścian i sufitów przez wody opadowe z dachu. Po dokonaniu analizy ustalono, że istniejący stropodach należy w całości rozebrać do poziomu stropu i wykonać nową konstrukcję dachu wraz z pokryciem.

Zdj. nr 5 dach na budynku internatu.

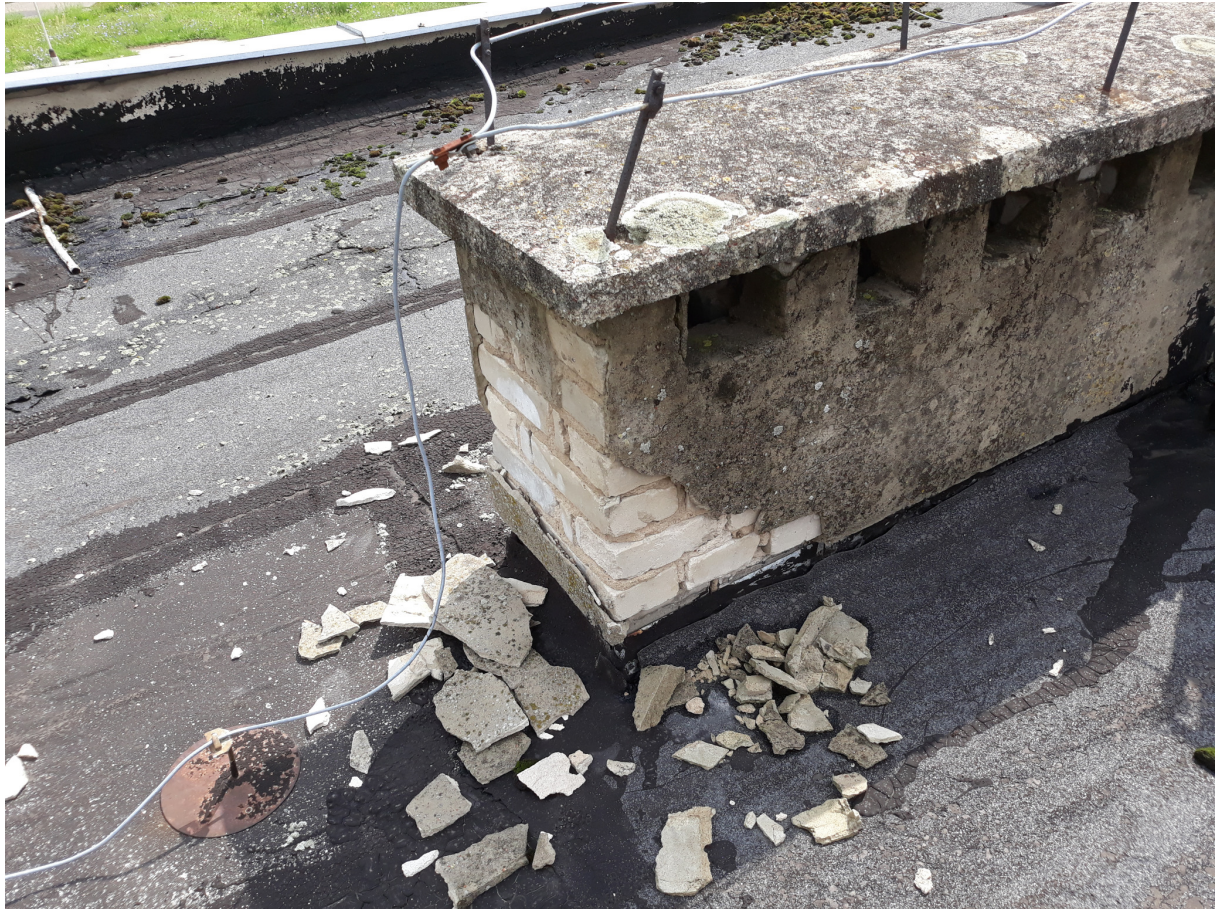
Zdj. nr 6 komin wentylacyjny na budynku łącznika.

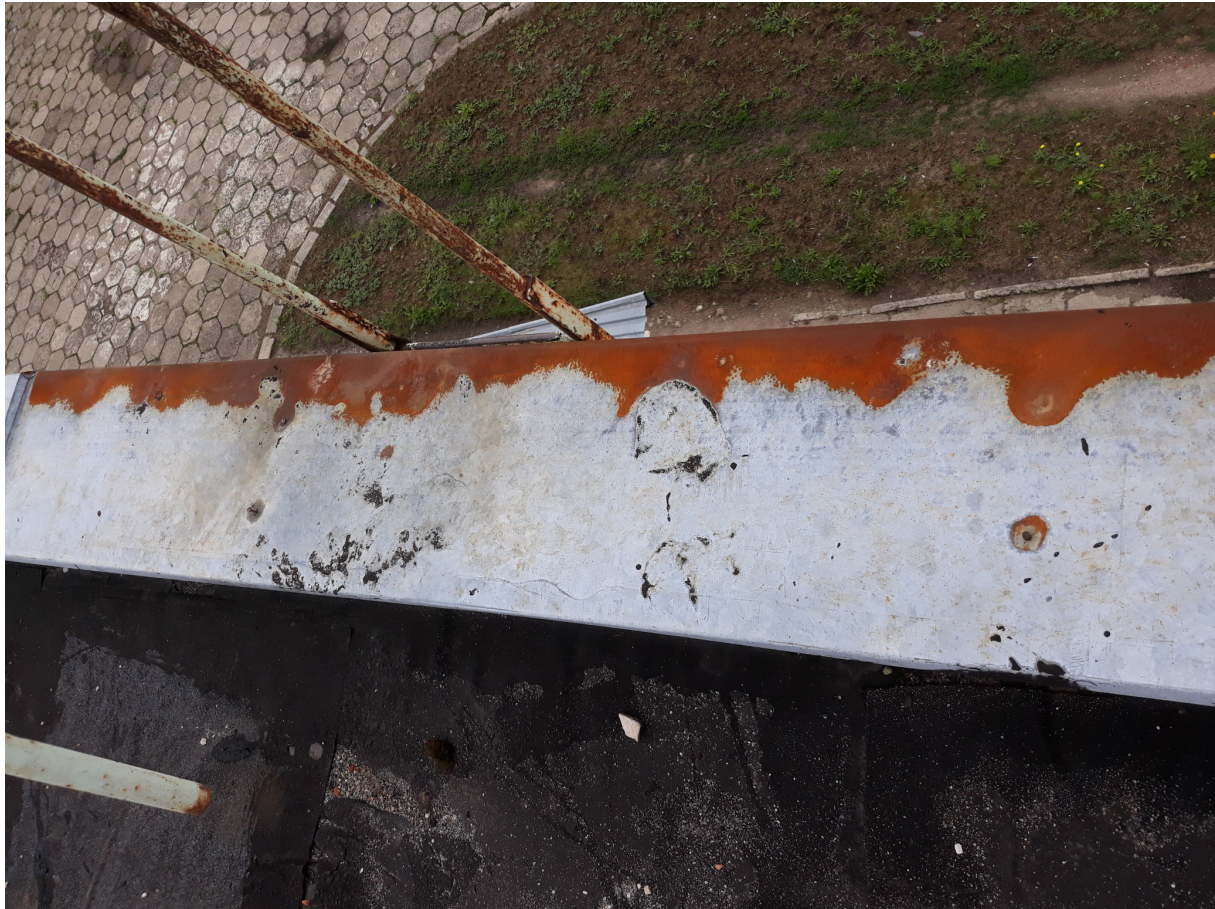
Istniejące obróbki blacharskie kominów, wywiewek, wentylatorów i inne wykonane są z blachy ocynkowanej, malowanej farbami olejnymi. W trakcie oględzin stwierdzono, że obróbki blacharskie są bardzo mocno skorodowane, źle przylegają do powierzchni muru czy komina co powoduje nieszczelności, często są odkształcone, pogięte. W opierzeniach występują liczne ubytki obróbek, pozostałe obróbki są poluzowane przez wiatr a ich mocowania są skorodowane.

Zdj. nr 7 obróbki blacharskie na budynku internatu.

Stwierdzono, że wszystkie obróbki kwalifikują się do wymiany w 100%.

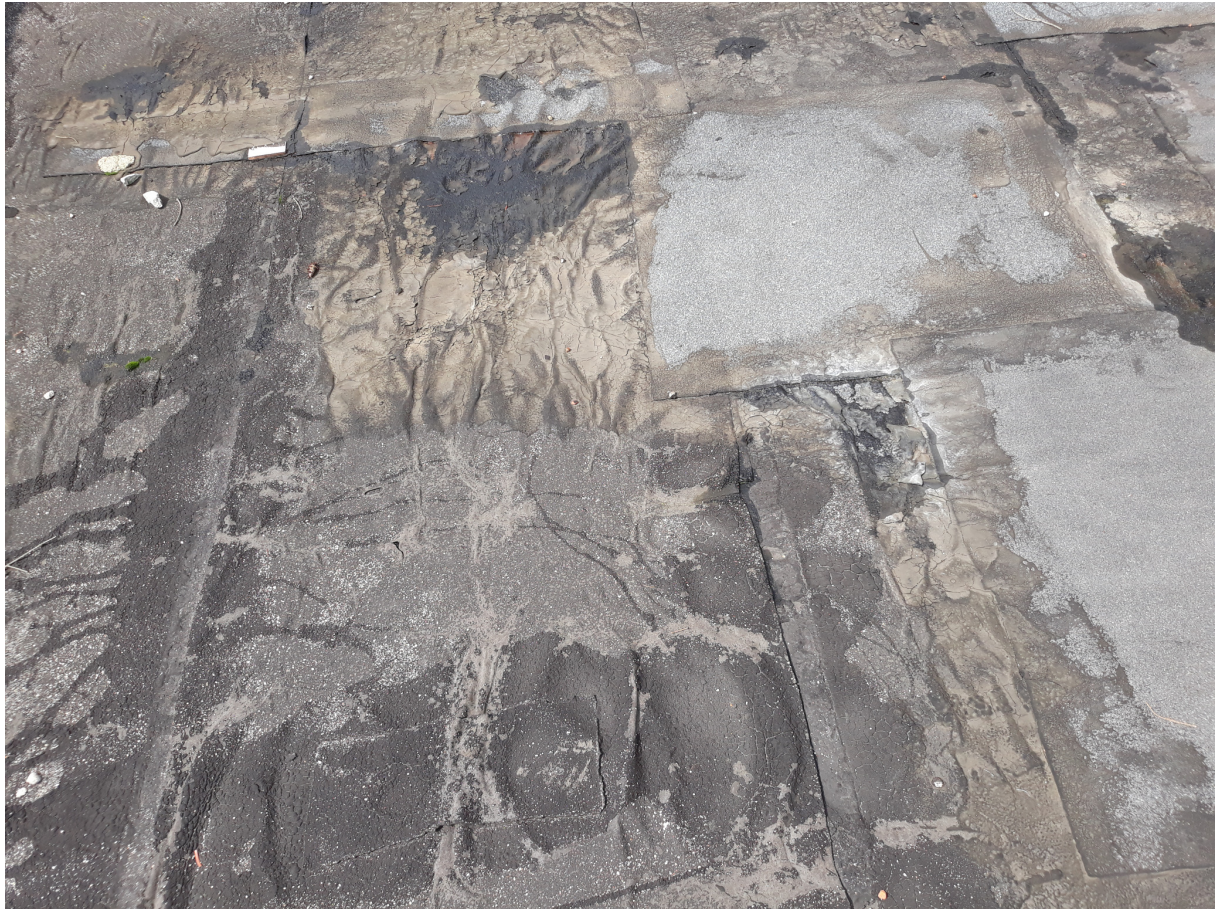
Zdj. nr 8 pokrycie papą budynek internatu.

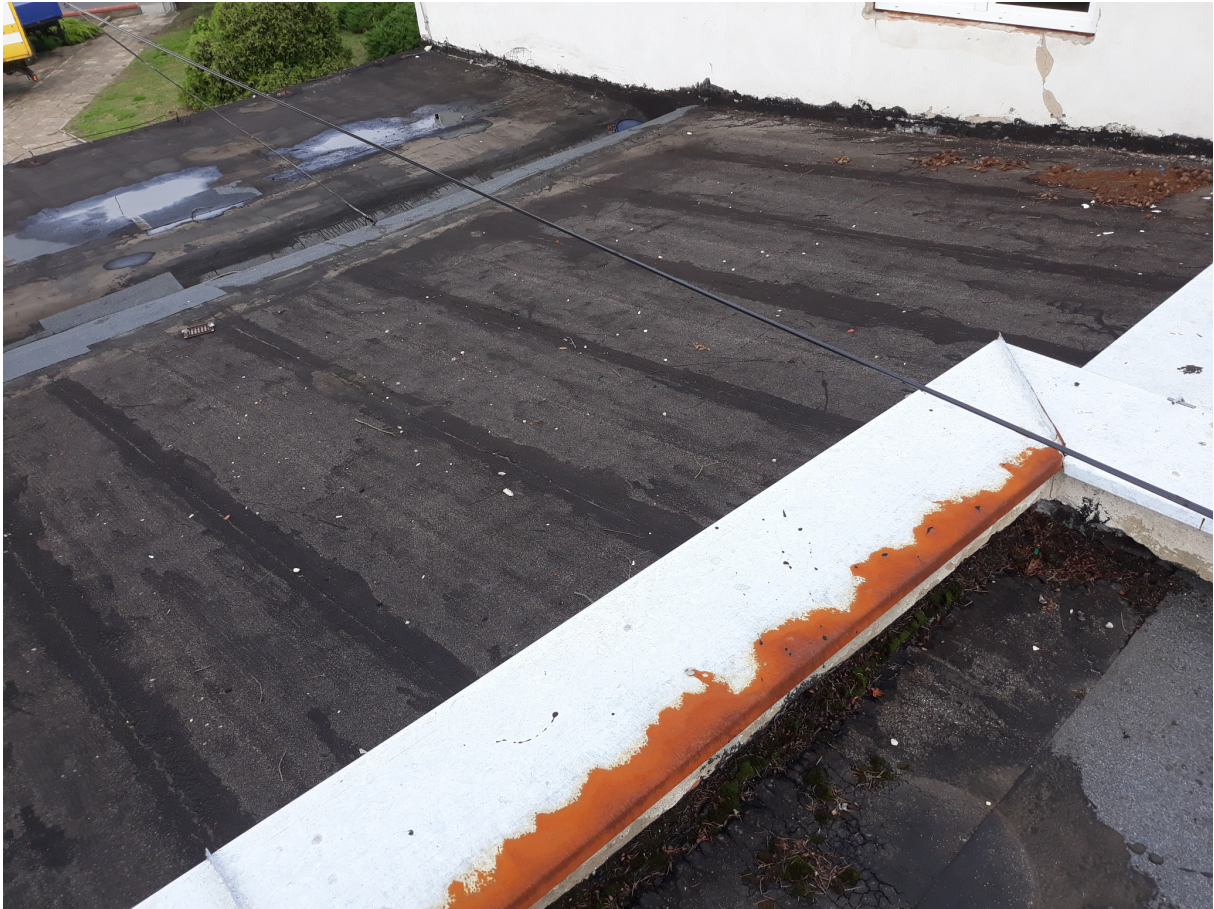
Zdj. nr 9 pokrycie papą budynek łącznika
